補強工法

補強工法は、クリスタルライニング材を塗布した後、炭素繊維またはガラスクロス（補強繊維シート）を貼り付け、その上に再びクリスタルライニング材を塗布して仕上げる工法です。

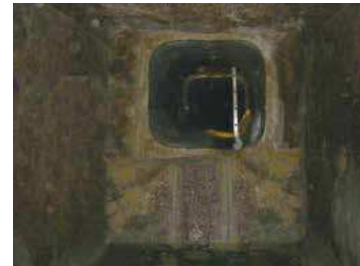
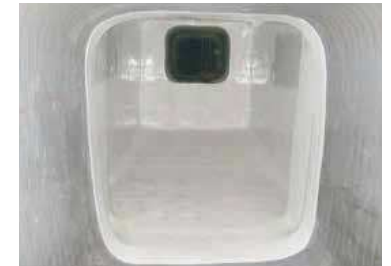
製管工法の断面変化部 補強ライニング事例(ガラスクロス3層)・・・FRPハンドレイアップ同等

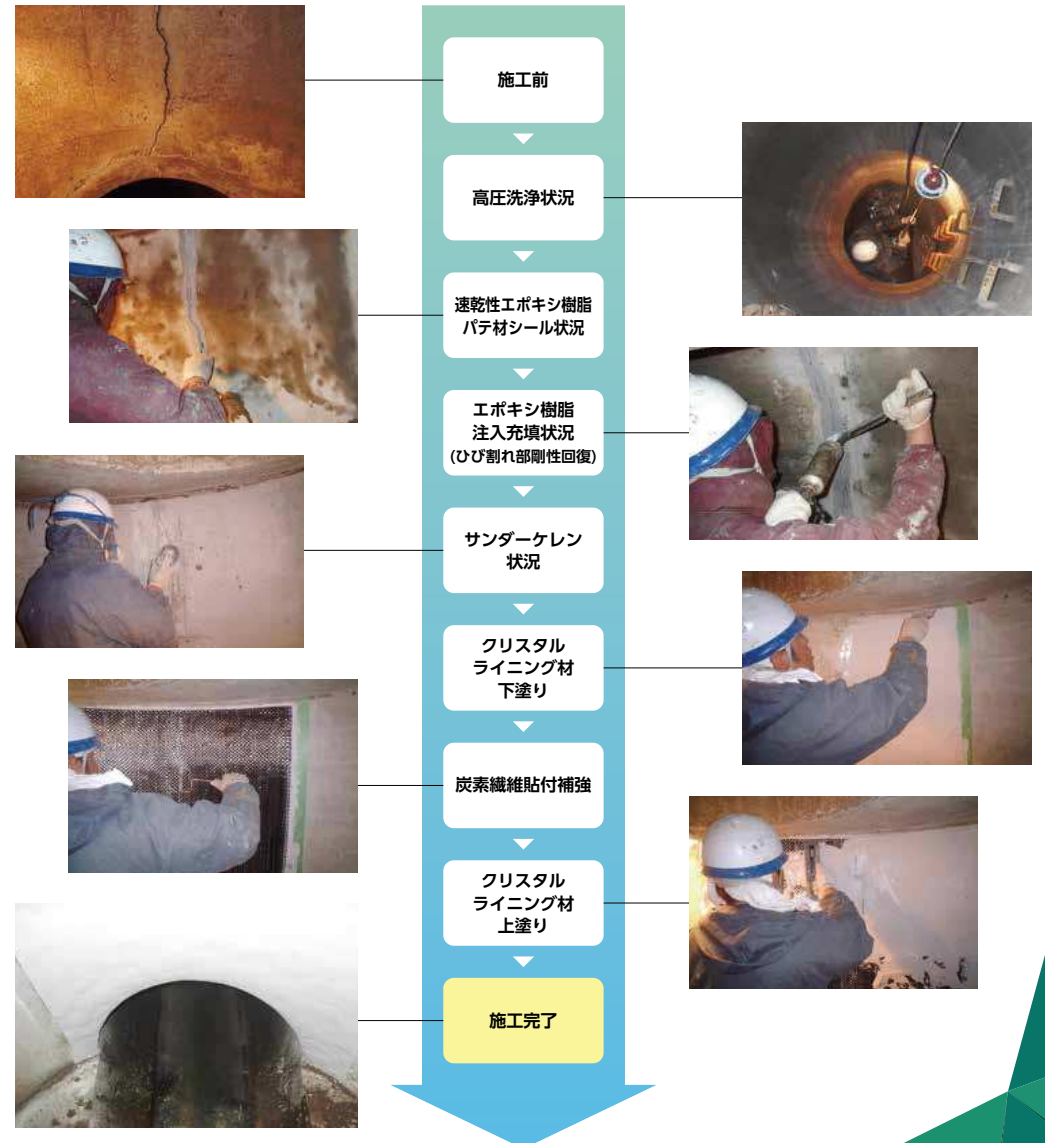
現場打ち無筋マンホール繊維補強ライニングの基本作業フロー (ひび割れ拘束…炭素繊維1層)
